## *Le Storie Napoleoniche*

Numero 23/5 – 30 Maggio 2020

### **CONFERENZA, sul restauro della CAPPELLA FUNERARIA DI CAROLINA MURAT BONAPARTE**

2<sup>^</sup>parte

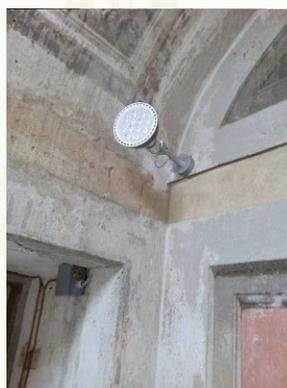
- La vecchia illuminazione ad apparati illuminanti puntiformi convenzionali, collocati nei due angoli alti della parte centrale del vano della cripta, sarà eliminata.

*La vecchia illuminazione*

Saranno installati al suo posto adeguati cordoni led nascosti dalle modanature perimetrali.

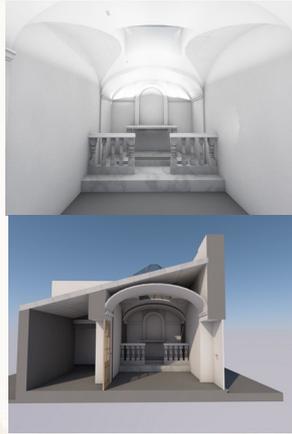
### *Progetto della nuova illuminazione*

L'illuminazione led, sarà adattata alle diverse zone (tre) in cui può considerarsi la crypta e consentirà, grazie alla differente potenza installata dei cordoni di mettere in risalto funzionale le diverse zone del locale.

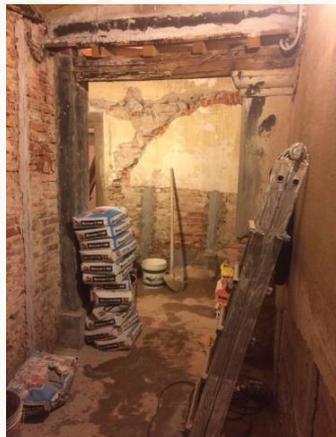
*Il vecchio corridoio*

Sono stati ritinteggiati con vernice antichizzante i travicelli (di più recente installazione), rinvigito il soffitto e le sue mezzane, ritinteggiati i muri perimetrali e reintegrati gli antichi capitelli, è stato inoltre ripulito l'altorilievo del "Giovanni Battista Decollato" del Manetti (XVII secolo), sarà rifatta l'illuminazione per prevedere una luce idonea alla completa fruizione del sito. Sono stati collocati idonei pannelli didascalici multilingue a fine turistico e una lapide in marmo bianco di Carrara a memoria dei lavori attuali.

Il tutto illuminato da lampade di prossimità, sia per i pannelli didascalici, che per la lapide commemorativa che per quella dei donatori. Il pavimento, inoltre, sia nella parte più antica in cotto che in quella più recente in cemento è stato pulito e verniciato con idonee vernici

stabilizzanti. In ultimo è stata ripristinata l'antica finestra di aereazione e restaurata l'ottocentesca porta di accesso dal corridoio al locale della Cappella.

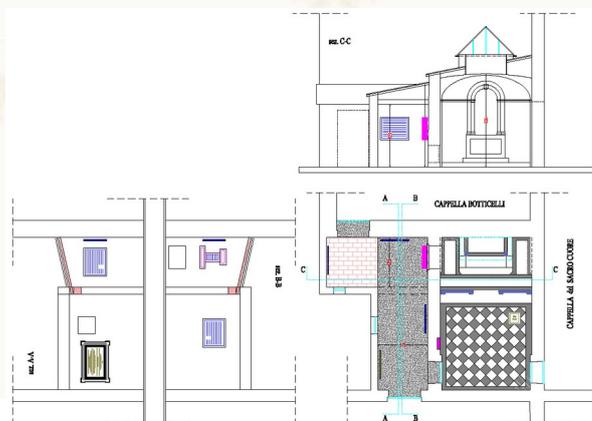
La cappella Murat in Ognissanti e il nuovo corridoio di accesso dopo il restauro

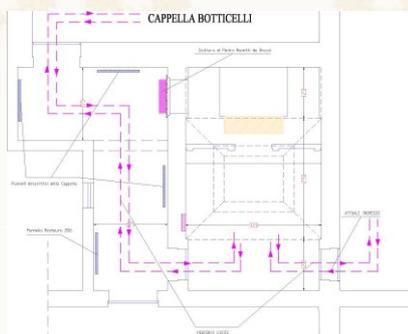
Qui sotto è rappresentata la pianta del nuovo percorso di visita.

Pianta dell'insieme e nuovo percorso di visita

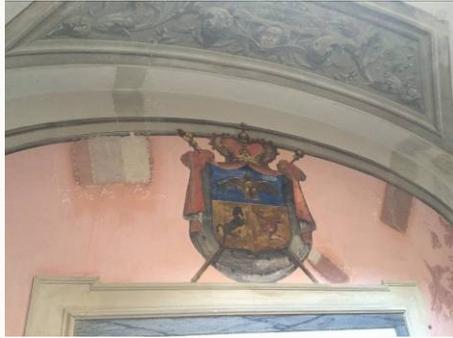
Come ricordato più sopra, le autorità ai Beni Culturali di Firenze, hanno imposto che i colori delle pareti fossero ripristinati con i toni ed i materiali in uso nella seconda metà del 1800. Ciò ha comportato una accurata verifica degli strati pitturali sovrapposti sulle pareti, che a mezzo di sondaggi specifici hanno messo in luce le diverse stratigrafie di colore applicate all'intonaco di base.

*I sondaggi di colore*

I muri sono allora stati accuratamente “lavati” per cancellare e rimuovere ogni traccia di intervento successivo a quello del 1869, per poi essere ritrattati con “velature” di colore applicate con la tecnica dell’Acquarello.

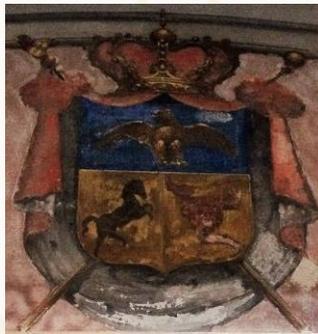
*Stemma dei Murat prima del restauro*

Anche l’araldica è stata ritrattata con tecniche di restauro adeguate (Tecnica Italiana) e i risultati sono di tutta soddisfazione tanto da suscitare le felicitazioni, non sempre facili da ottenere, da parte della Sovraintendenza alle Belle Arti.

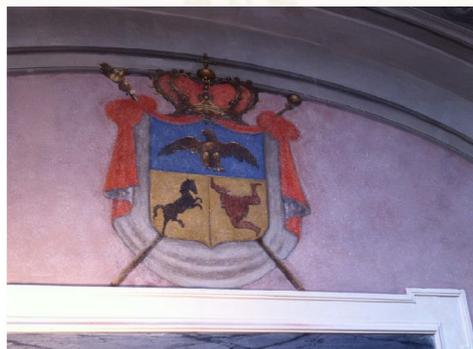
*Stemma dei Murat dopo il restauro*

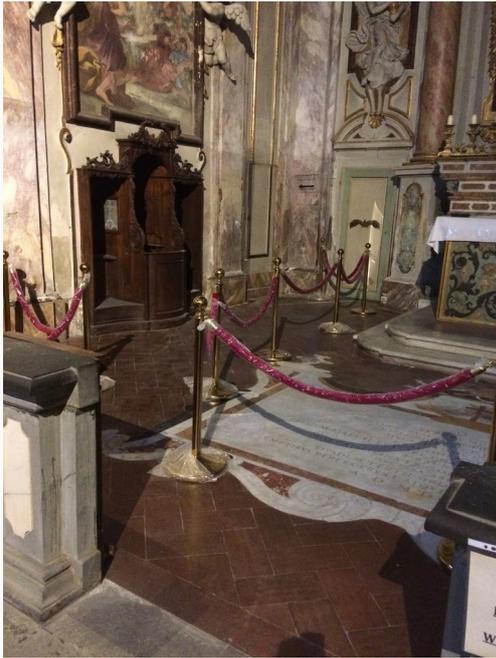
*Il nuovo percorso tracciato dai cordoni*

Il percorso è delimitato da cordoni montati su appositi supporti in ottone che impediscono ai visitatori di calpestare le lapidi a pavimento nella Cappella di Alcantara (del Botticelli).

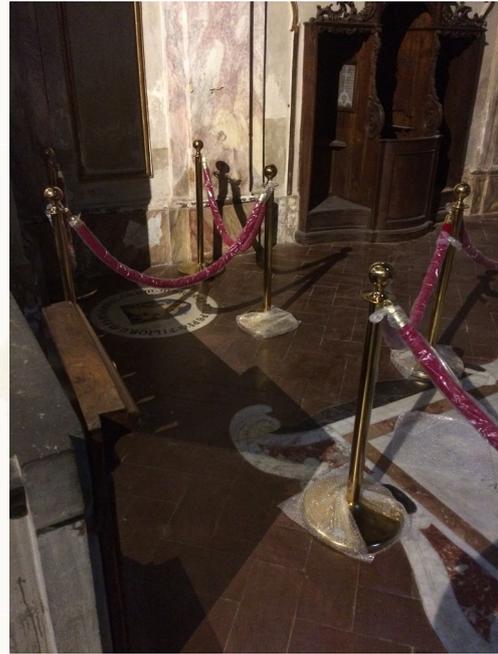
*La lapide sepolcrale del Botticelli delimitata e protetta*

La stessa lapide posta sul sepolcro della famiglia Filipepi dove giace anche Alessandro Botticelli è stato delimitato da cordoni e supporti in ottone.

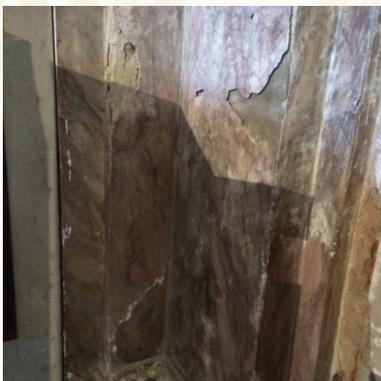
Le colonne in laterizio decorato che si trovano a due lati della nuova porta di ingresso, attualmente fortemente danneggiate, sono state protette da pannelli sagomati in plexiglas; questi pannelli trasparenti impediranno ai visitatori di rovinarle ulteriormente se urtate. Ciò ha permesso, inoltre, di applicare la necessaria indicazione che guida all' accesso del sito restaurato.

*Le colonne all'entrata danneggiate*

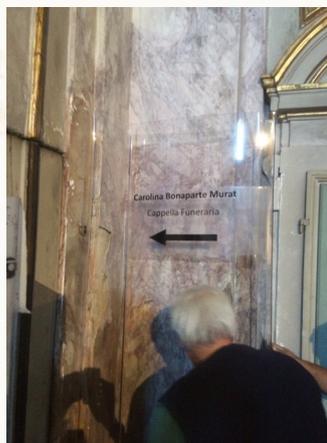
*Montaggio della protezione in plexiglas*

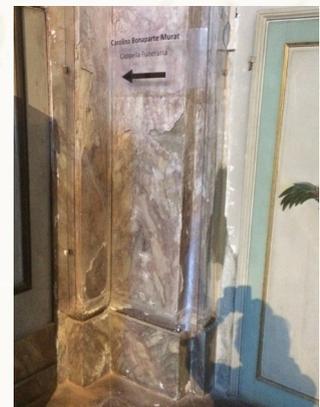
*Protezioni in plexiglas montate*

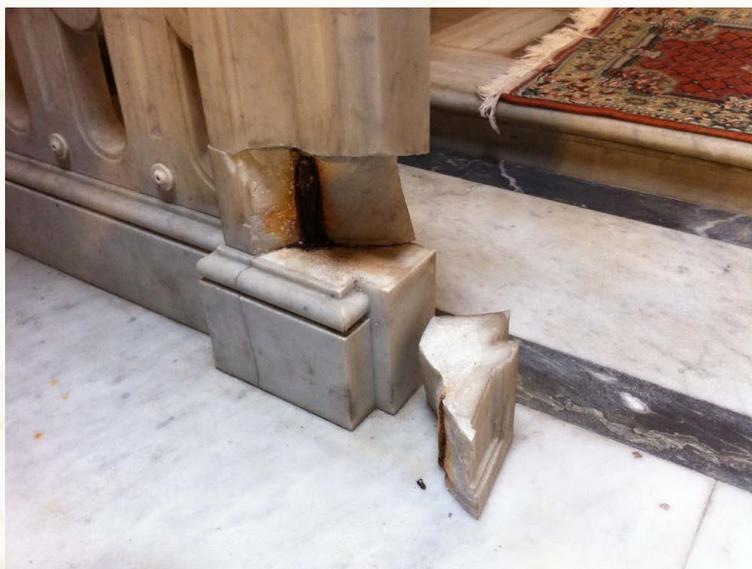
*La balaustra rotta, prima dei lavori*

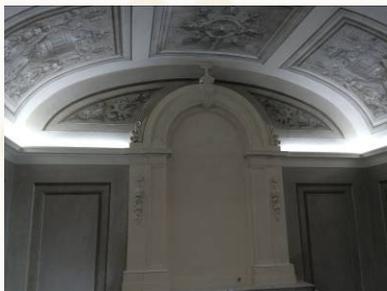
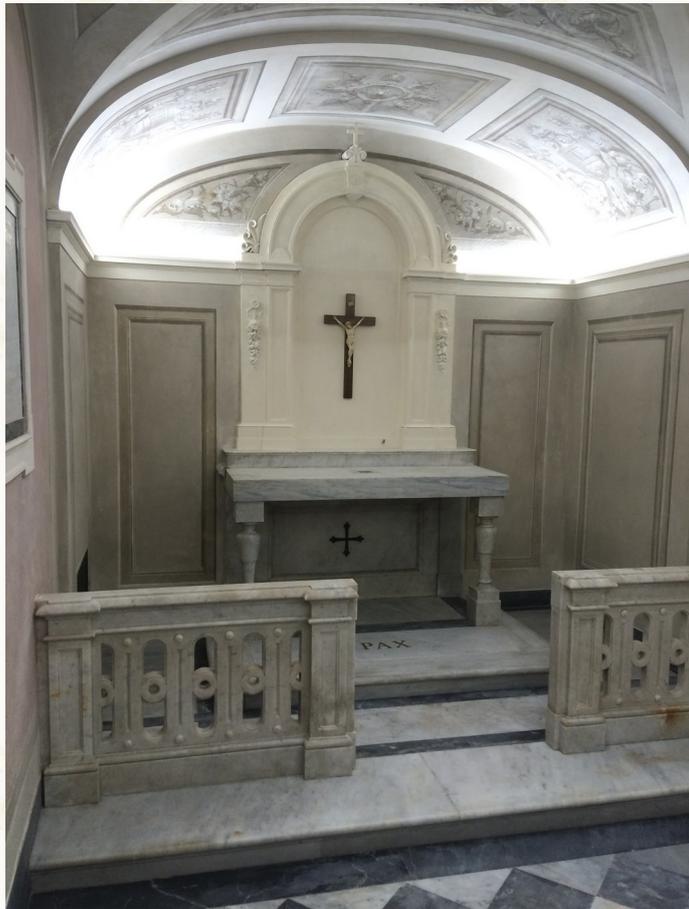
*L'altare restaurato e illuminato e la balaustra restaurata*

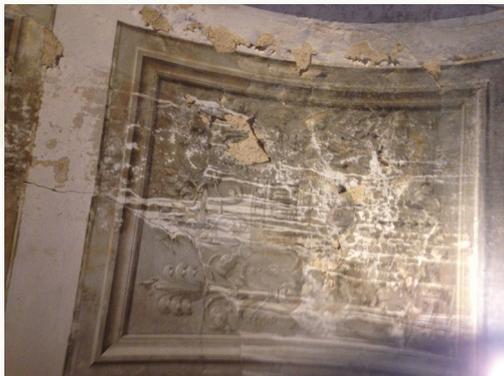
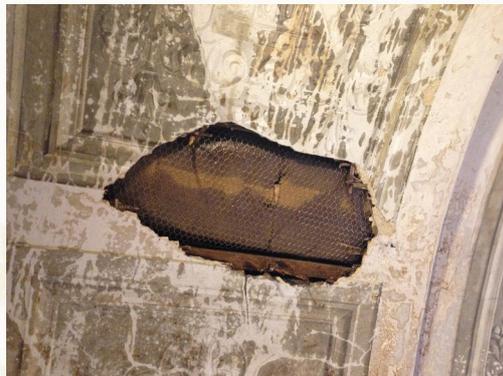
*Le pitture delle volte prima...*

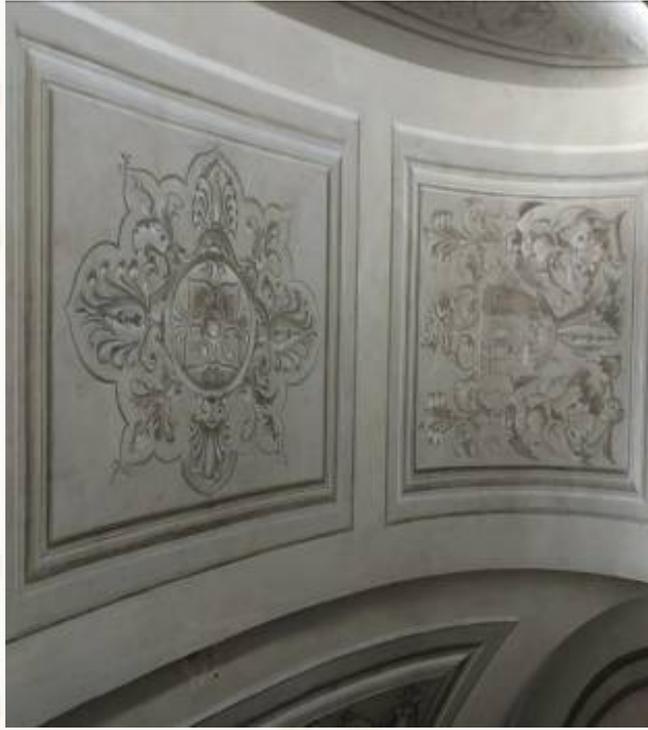
*Le pitture delle volte interamente ricostituite*

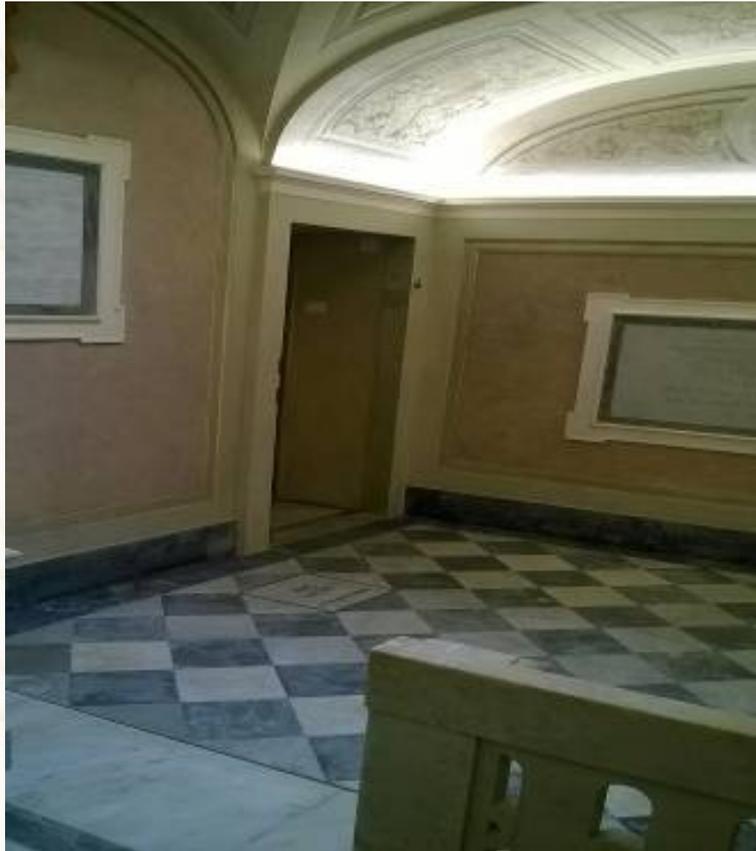
*Il pavimento ripulito*

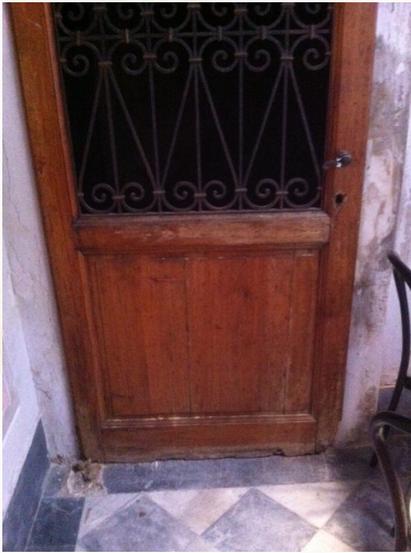
*Porta che si apre sul corridoio, prima...*

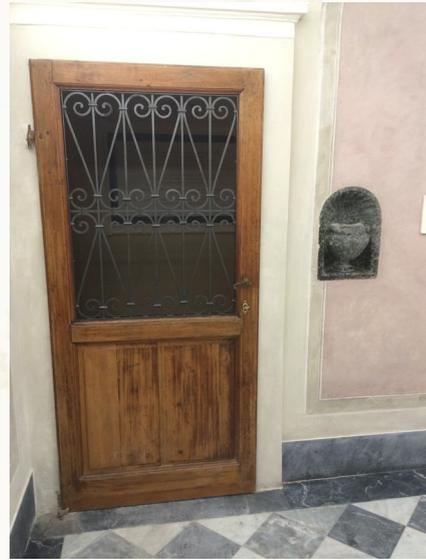
*Restaurata*

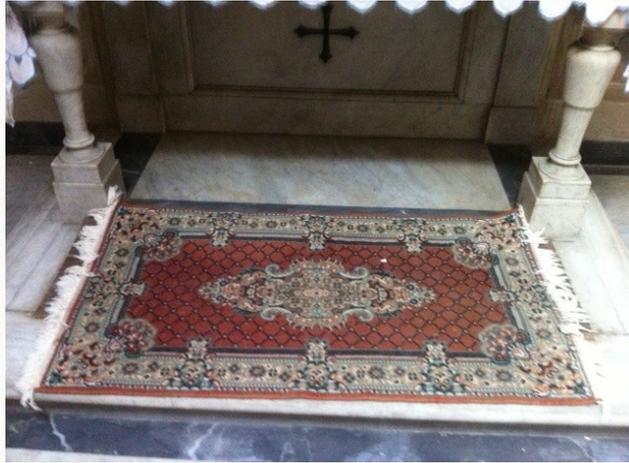
*Un vecchio tappeto mascherava un'apertura nel pavimento...*

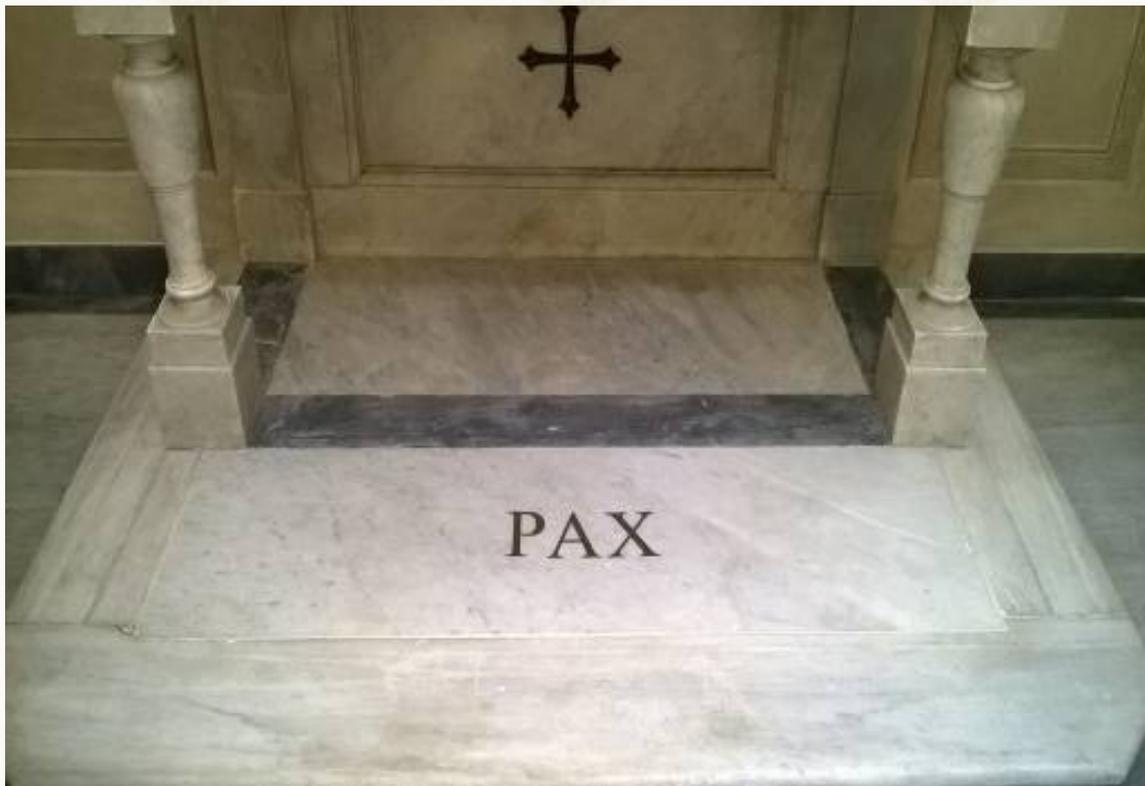
*nuova lastra Pax a coprire la discontinuità del pavimento ai piedi dell' altare*

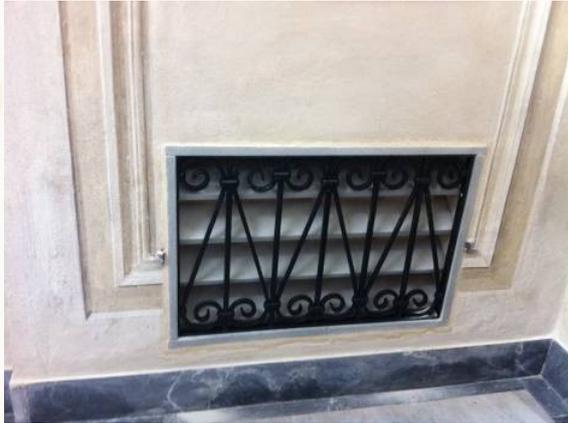
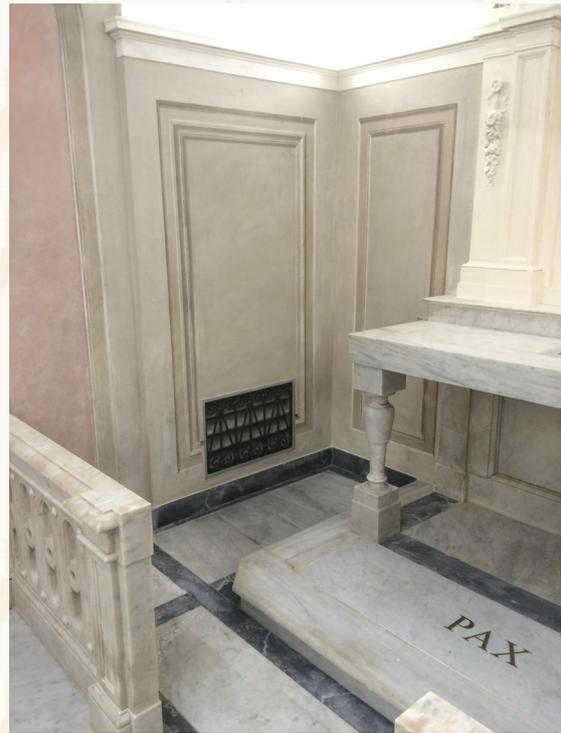
*L'antica finestrella di aereazione ricostituita con le persiane in pietra e griglie*

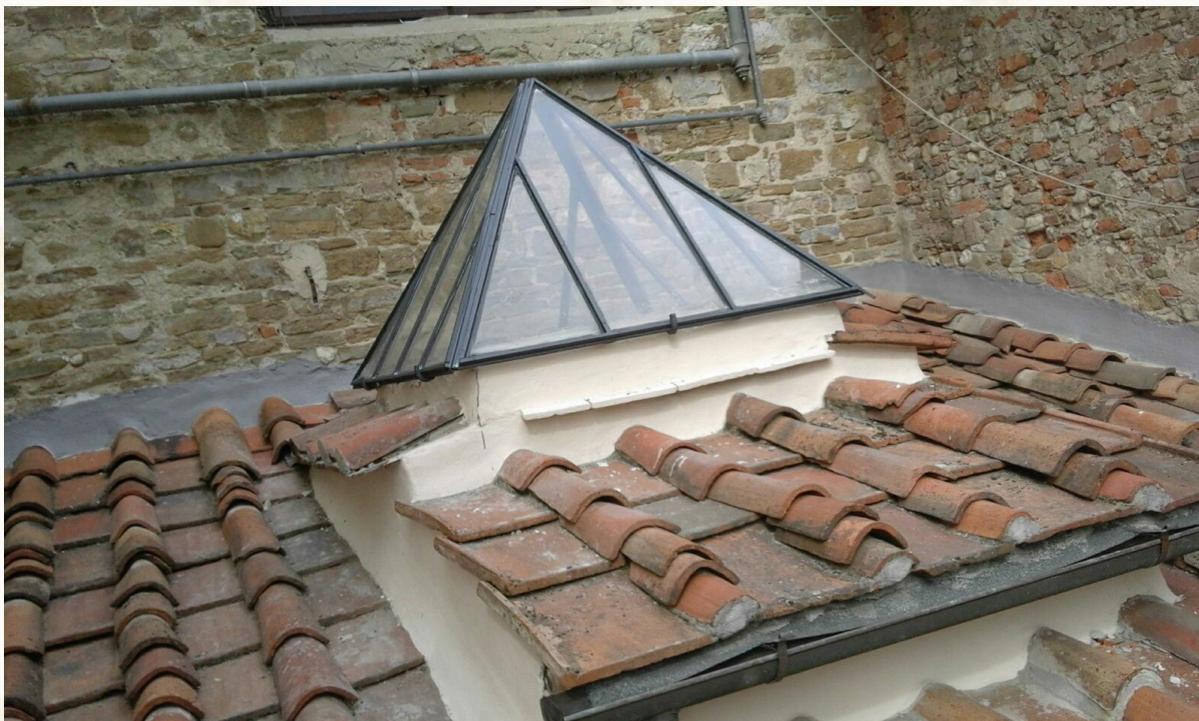
*Il Lucernaio e tetto restaurati*

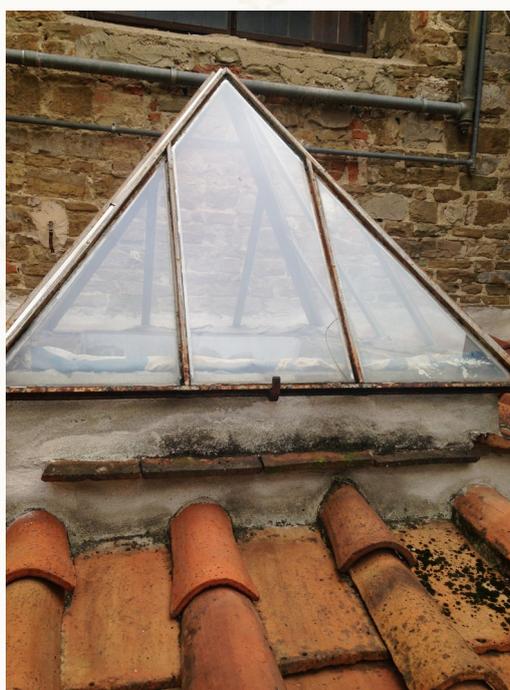
*Prima...*
